# 许昌市文峰北路提升改造工程“8·26” 污水检查井较大窒息事故调查报告

2020年8月26日11时20分许，在许昌市文峰北路提升改造工程（魏都区段）项目工地，郑州腾飞建设工程集团有限公司组织人员对一污水检查井清淤作业时，发生一起窒息事故，造成3人死亡，1人受伤，直接经济损失321.79万元。

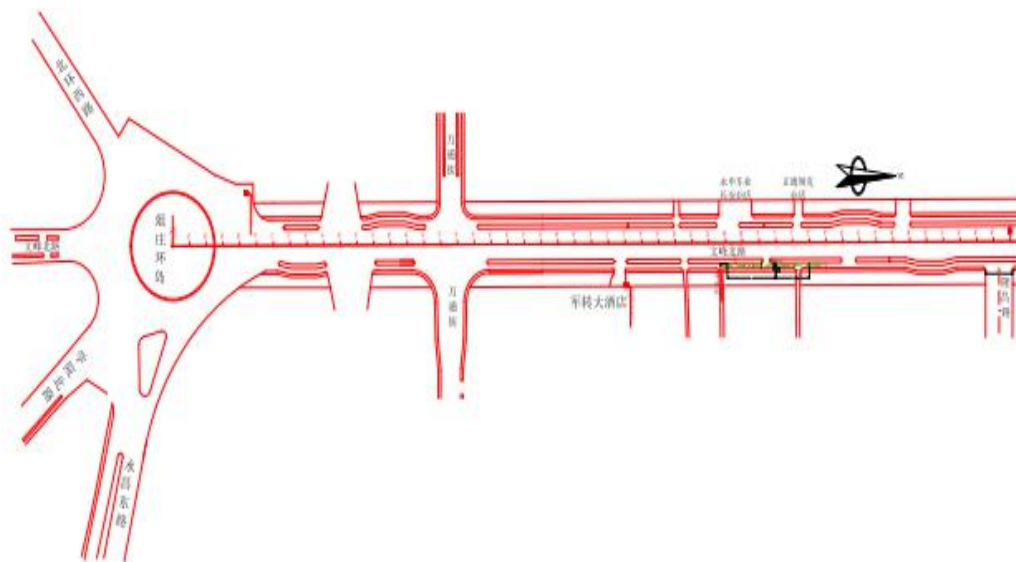
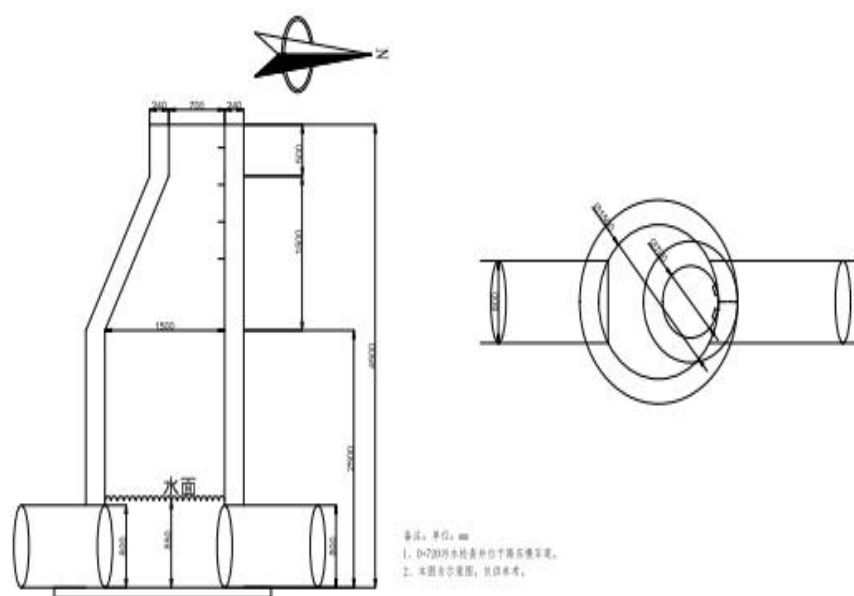
### 事故发生地点平面示意图、事故发生井的 立面图、俯视图

事故发生地点为许昌市文峰北路俎庄环岛中心点（0+000）以北东侧慢车道污水主干 0+720 污水检查井处，距东侧道牙 3 米，该井南侧 57 米处、北侧 40 米处各有一个相邻污水检查井。事故发生井井室底部距地面 4.5 米，自上而下结构为：地面至地下 0.5 米为直径 0.7 米的井筒，地下 0.5 米至 2.0 米为三面环收（从 1.5 米收至 0.7 米）的井室，地下 2.0 米至 4.5 米为直径 1.5 米的圆柱状井室。井内污水

水面到地面为 3.65 米，水深 0.85 米。事故发生地点平面示意图、事故发生井的立面图、俯视图见附件 1。
